# **Kampus UJEP, Ústí nad Labem**

## **Katalog deficitů dopravy v klidu**

**prosinec 2023**

**Kampus UJEP, Ústí nad Labem - Katalog deficitů dopravy v klidu**

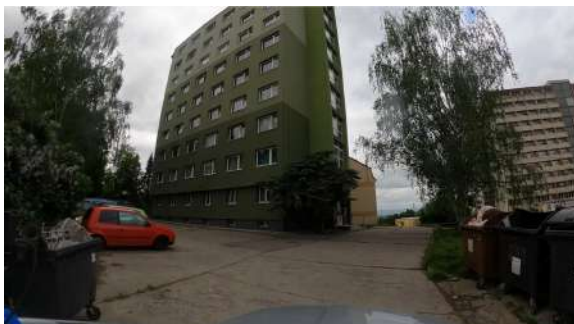
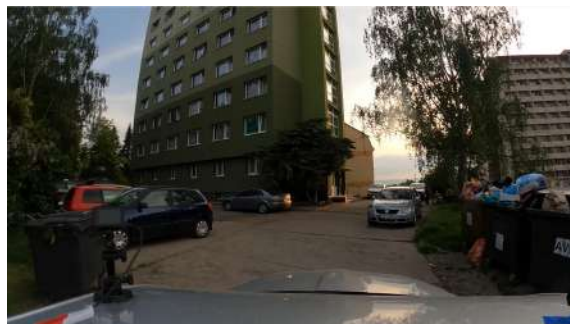
Vozidla parkující na příjezdové cestě mohou komplikovat příjezd nebo zásah vozidel IZS. V případě požáru přilehlého objektu hrozí výrazné zhoršení následků včetně ohrožení zdraví a životů. Tato skutečnost však nemusí být řidičům známá, a tudíž nemusí být schopni adekvátně vyhodnotit rizikovost jejich jednání.

Příjezdová cesta je sice vybavena SDZ zakazujícím vjezd na soukromý pozemek, to však není adekvátní dopravní značení. Nástupní plocha musí být označena dopravní značkou „Zákaz stání“ s dodatkovou tabulkou „Nástupní plocha pro požární techniku“.

**Obrázek 2:** Deficit 001 - Neoznačená nástupní plocha pro požární techniku - v pracovní době všedního dne

**Obrázek 3:** Deficit 001 - Neoznačená nástupní plocha pro požární techniku - víkend

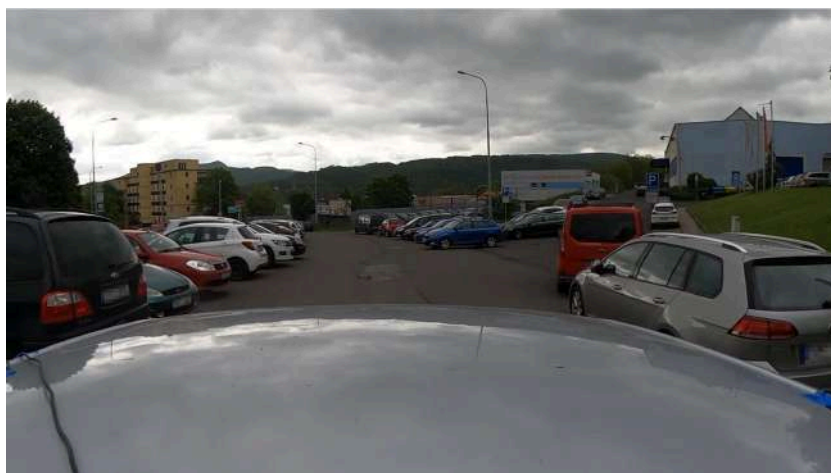
**Obrázek 4:** Deficit 002 - Neadekvátní kapacita pro legální parkování  
- všední den v pracovní době

Podle provedeného dopravního průzkumu řešená lokalita nenabízí parkovací kapacitu, která by byla schopná uspokojit poptávku po parkování. Tento jev je klíčovým faktorem při vzniku řady ostatních deficitů jako je nelegální parkování v křižovatce, omezení průjezdnosti, omezení rozhledových poměrů apod.

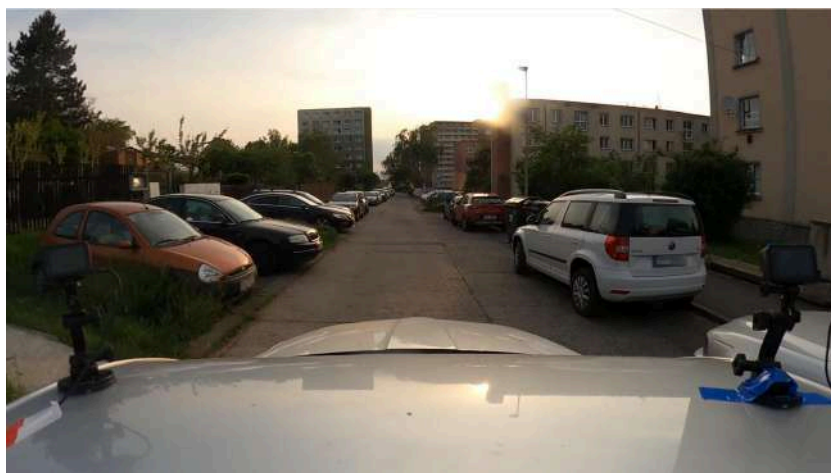
**Obrázek 5:** Deficit 003 - Neadekvátní kapacita pro legální parkování  
- foto ve všední den v pracovní době (týká se však všech časů)

Podle provedeného dopravního průzkumu řešená lokalita nenabízí parkovací kapacitu, která by byla schopná uspokojit poptávku po parkování. Tento jev je klíčovým faktorem při vzniku řady ostatních deficitů jako je nelegální parkování v křižovatce, omezení průjezdnosti, omezení rozhledových poměrů apod.

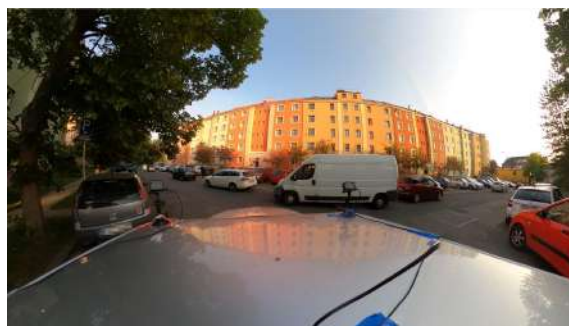
**Obrázek 7:** Deficit 004 - Neadekvátní kapacita pro legální parkování v pracovní den večer

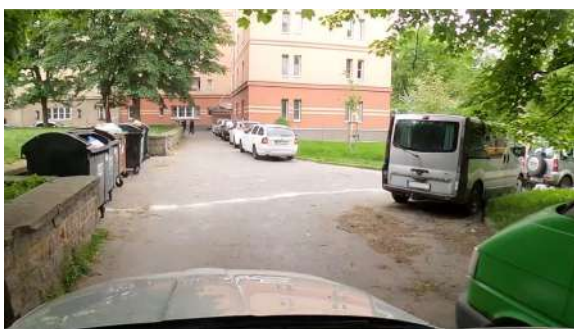
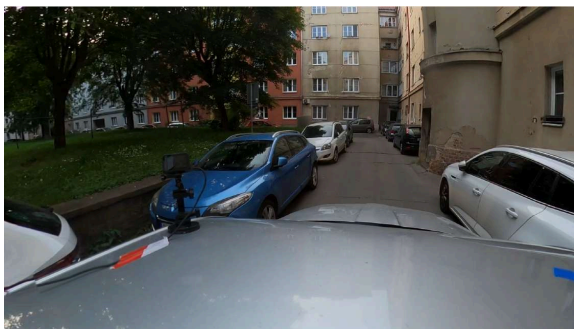
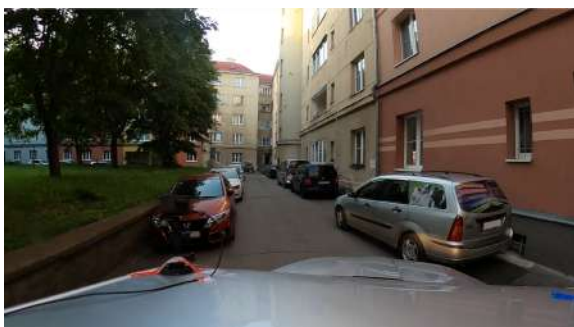
**Obrázek 9:** Deficit 005 - Nelegální podélné parkování znemožňující obousměrný provoz - všední den v pracovní době

Podélně parkující vozidla zásadně omezují prostor komunikace s obousměrným provozem a znemožňují průjezd větších vozidel. Nekontrolovaným parkováním může docházet k sekundárním deficitům jako je omezování rozhledových poměrů, couvání v nepřehledném úseku aj.

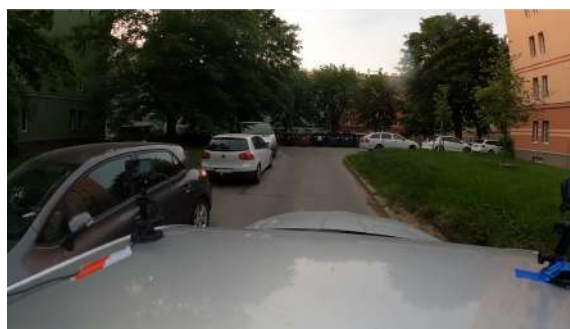
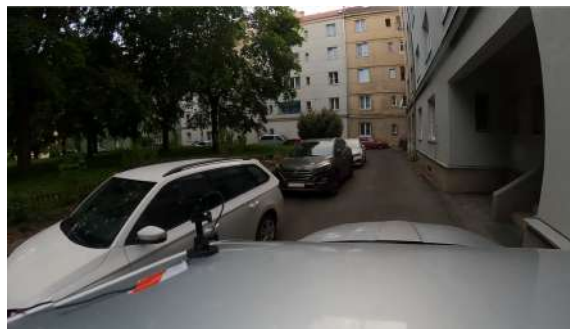
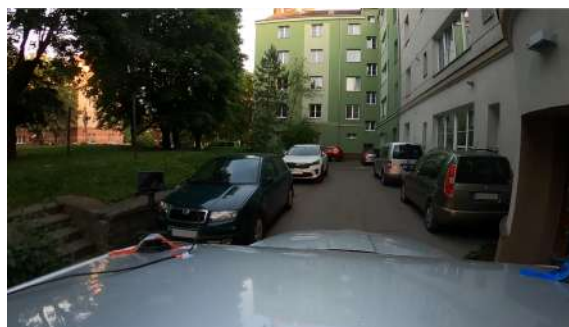
**Obrázek 10:** Deficit 005 - Nelegální podélné parkování znemožňující obousměrný provoz - víkend

**Obrázek 12:** Deficit 005 - Nelegální podélné parkování znemožňující obousměrný provoz - víkend

**Obrázek 14:** Deficit 005 - Nelegální podélné parkování znemožňující obousměrný provoz - všední den odpoledne

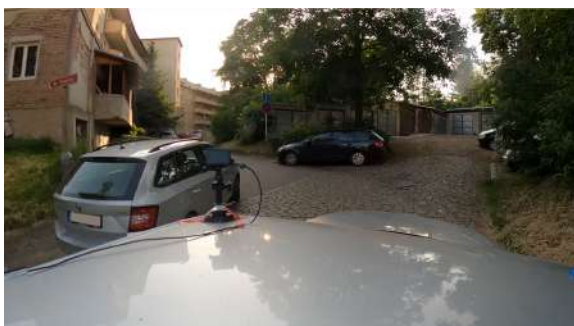
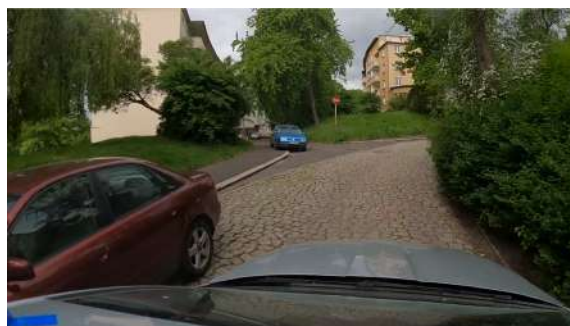
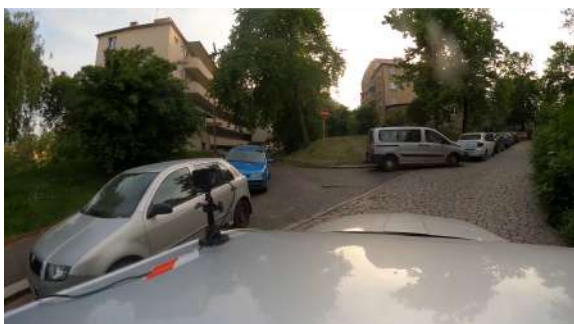
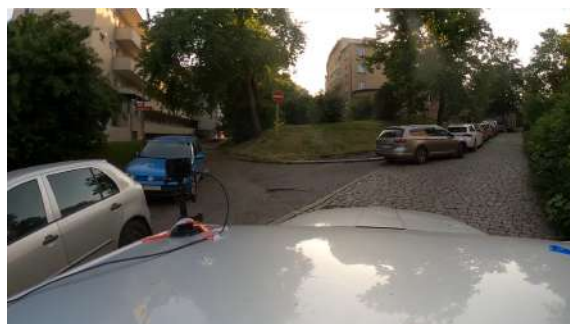
**006-007: Nelegální parkování v prostoru křižovatky  
ovlivňující průjezdnost****Vysoké  
riziko****Administrativní  
řešení****Popis problému**

Parkování v prostoru křižovatek výrazným způsobem zhoršuje průjezdnost lokality pro rozměrná vozidla, čímž se zvyšuje riziko vzniku či závažnost následků nebezpečné situace. Zvláště rizikový je tento jev pro rozměrná vozidla, jako jsou například vozidla HZS, kterým může znemožnit či výrazně omezit průjezd lokalitou.

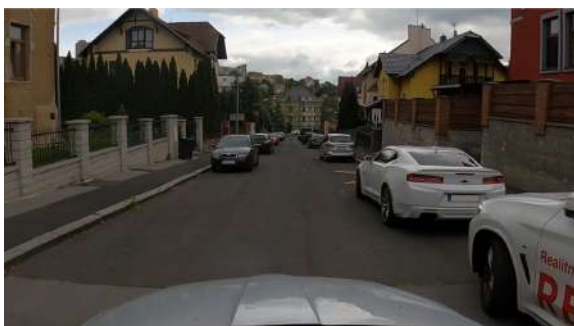
**Obrázek 18:** Deficit 008 - Nelegální podélné parkování znemožňující obousměrný provoz - pracovní den v pracovní době

Podélně parkující vozidla omezují prostor komunikace do takové míry, že je znemožněn obousměrný provoz. Tím dochází k zásadnímu omezení plynulosti provozu. Zvláště rizikový je tento jev pro složky IZS, které často spěchají a čekání na uvolnění prostoru protijedoucím vozidlem může zásadně ovlivnit rychlost a bezpečnost výjezdu.

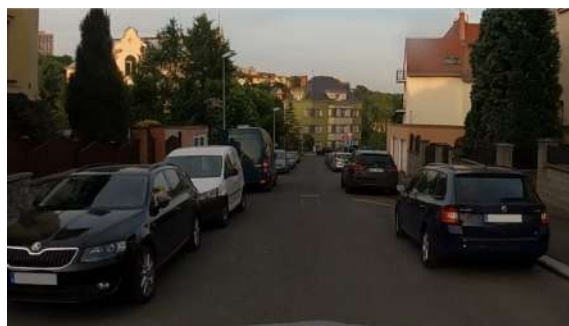
**Obrázek 19:** Deficit 008 - Nelegální podélné parkování znemožňující obousměrný provoz - víkend

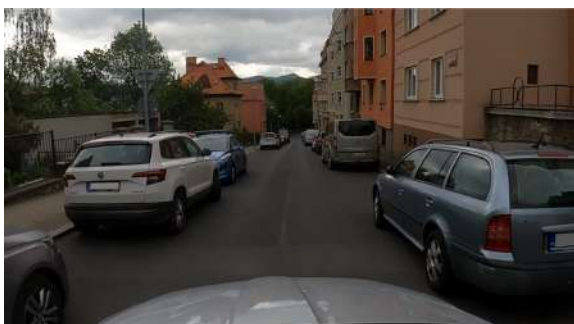
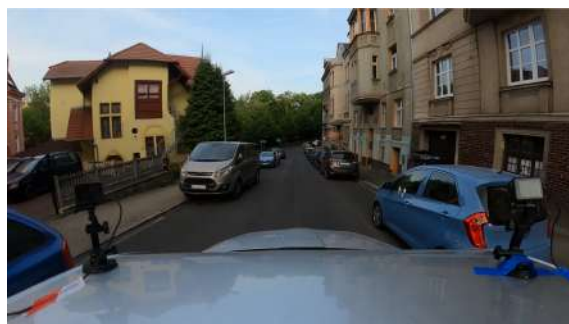
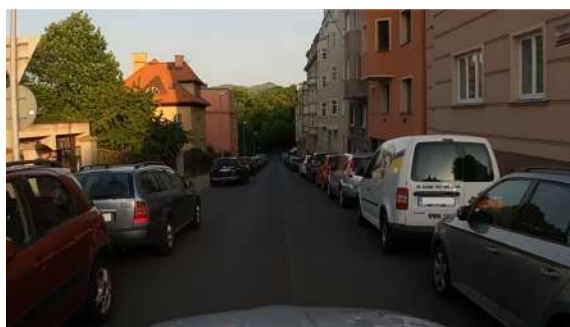
**Obrázek 20:** Deficit 009 - Nelegální podélné parkování znemožňující obousměrný provoz - pracovní den v pracovní době

**Obrázek 21:** Deficit 009 - Nelegální podélné parkování znemožňující obousměrný provoz - víkend

**Obrázek 22:** Deficit 009 - Nelegální podélné parkování znemožňující obousměrný provoz - pracovní den odpoledne

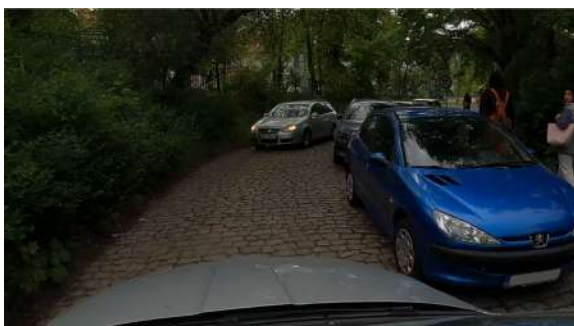
**Obrázek 23:** Deficit 010 - Nelegální podélné parkování znemožňující obousměrný provoz - všední den v pracovní době

Podélně parkující vozidla omezují prostor komunikace do takové míry, že je znemožněn obousměrný provoz. Tím dochází k zásadnímu omezení plynulosti provozu. Zvláště rizikový je tento jev pro složky IZS, které často spěchají a čekání na uvolnění prostoru protijedoucím vozidlem může zásadně ovlivnit rychlost a bezpečnost výjezdu.

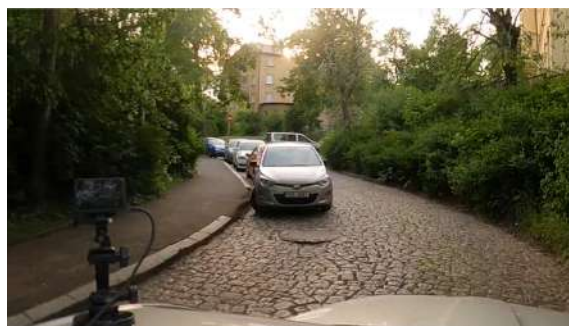
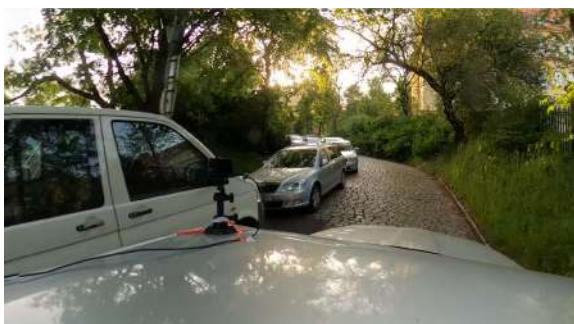
**Obrázek 24:** Deficit 010 - Nelegální podélné parkování znemožňující obousměrný provoz - všední den v pracovní době

**Obrázek 25:** Deficit 010 - Nelegální podélné parkování znemožňující obousměrný provoz - všední den odpoledne

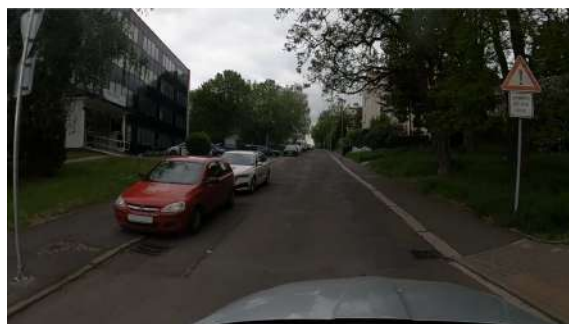
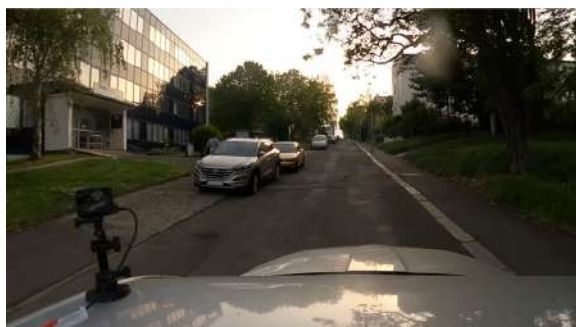
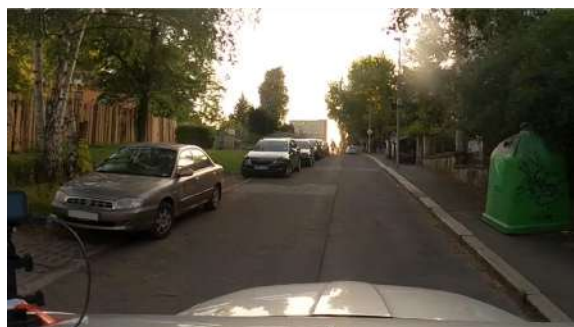
**Obrázek 26:** Deficit 011 - Nelegální podélné parkování znemožňující obousměrný provoz - všední den v pracovní době

**Obrázek 27:** Deficit 011 - Nelegální podélné parkování znemožňující obousměrný provoz - víkend

**Obrázek 28:** Deficit 011 - Nelegální podélné parkování znemožňující obousměrný provoz - všední den odpoledne

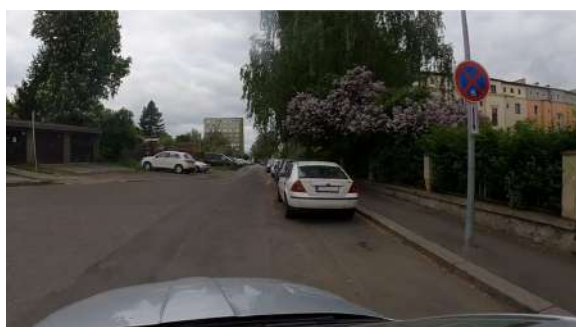
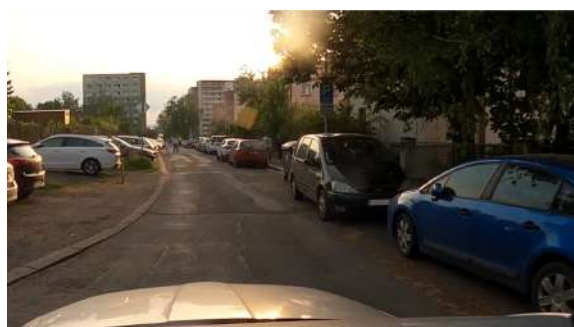
**Obrázek 29:** Deficit 012 - Nelegální podélné parkování znemožňující obousměrný provoz - všední den v pracovní době

**Obrázek 30:** Deficit 012 - Nelegální podélné parkování znemožňující obousměrný provoz - víkend

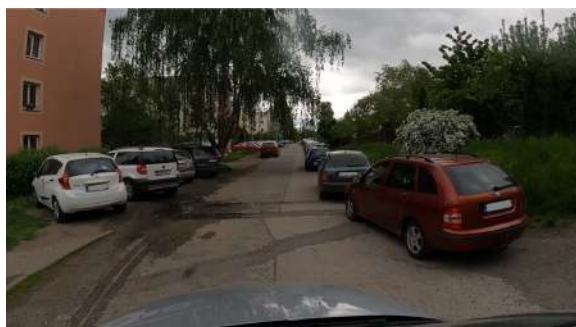
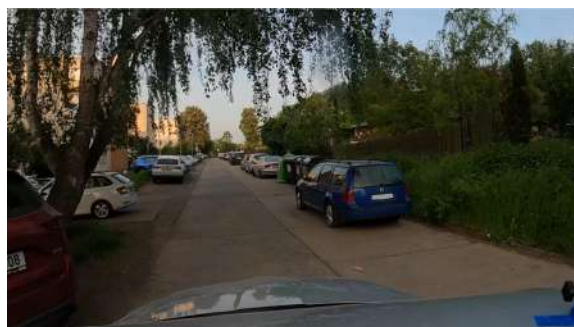
**Obrázek 31:** Deficit 013 - Nelegální podélné parkování znemožňující obousměrný provoz - všední den v pracovní době

**Obrázek 32:** Deficit 013 - Nelegální podélné parkování znemožňující obousměrný provoz - víkend

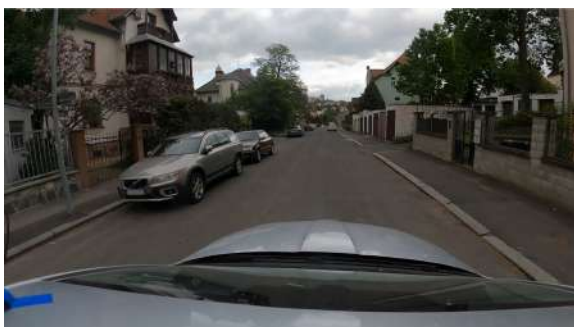
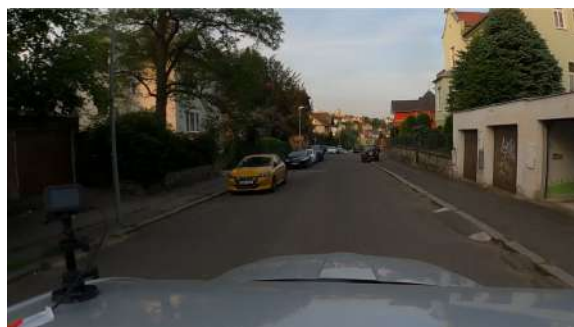
**Obrázek 33:** Deficit 014 - Nelegální podélné parkování znemožňující obousměrný provoz - všední den v pracovní době

**Obrázek 34:** Deficit 014 - Nelegální podélné parkování znemožňující obousměrný provoz - víkend

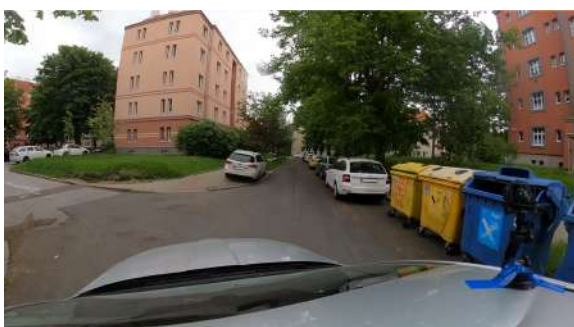
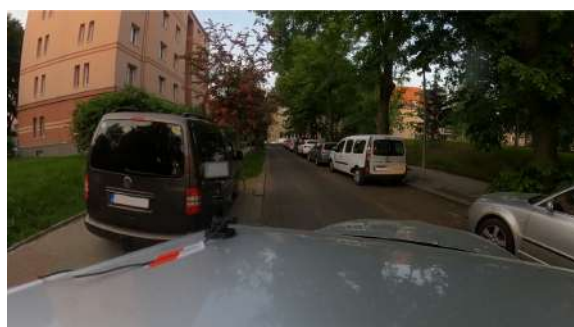
**Obrázek 35:** Deficit 015 - Nelegální podélné parkování znemožňující obousměrný provoz - všední den v pracovní době

**Obrázek 36:** Deficit 015 - Nelegální podélné parkování znemožňující obousměrný provoz - víkend

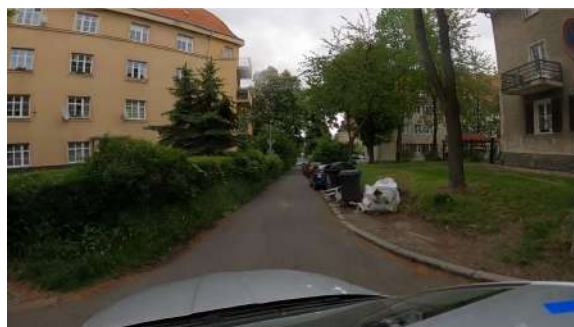
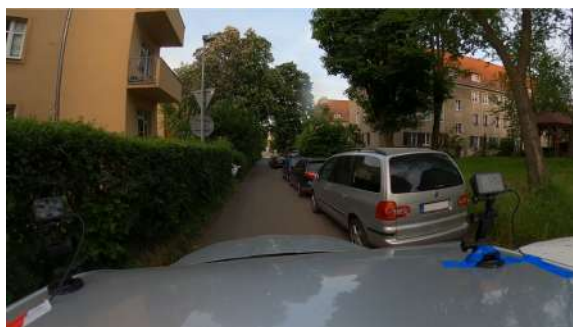
**Obrázek 38:** Deficit 016 - Nelegální podélné parkování znemožňující obousměrný provoz - všední den v pracovní době

**Obrázek 39:** Deficit 016 - Nelegální podélné parkování znemožňující obousměrný provoz - víkend

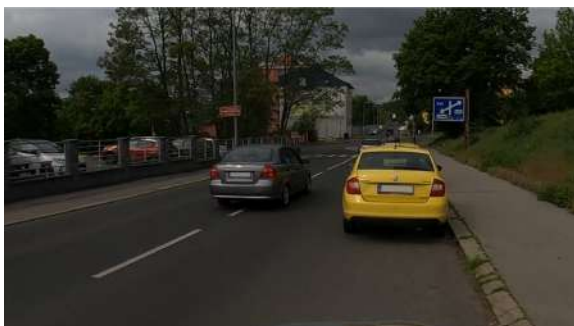
**Obrázek 40:** Deficit 017 - Nelegální podélné parkování omezující obousměrný provoz - všední den v pracovní době

Podélně parkující vozidla omezují prostor komunikace a tím lokálně znemožňují obousměrný provoz. Nižší množství parkujících vozidel však umožňuje vyhýbání protijedoucích vozidel a omezení plynulosti je tak nižší.

I tak však zůstává tento jev potenciálně rizikový pro složky IZS, které často spěchají a čekání na uvolnění prostoru protijedoucím vozidlem může ovlivnit rychlost a bezpečnost výjezdu.

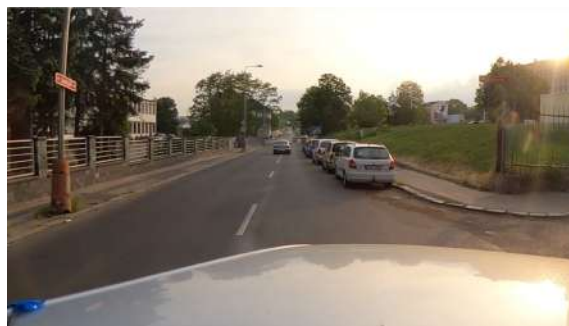
**Obrázek 41:** Deficit 017 - Nelegální podélné parkování omezující obousměrný provoz - víkend

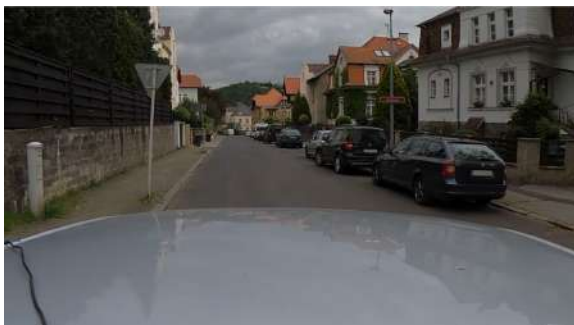
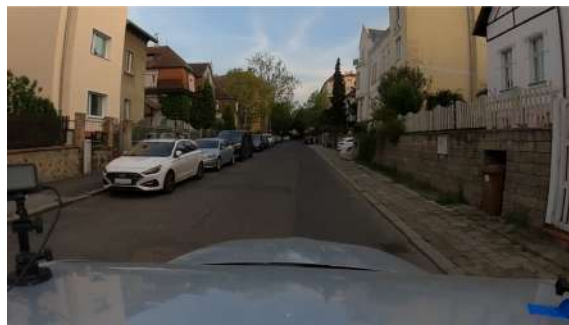
**Obrázek 42:** Deficit 018 - Nelegální podélné parkování omezující obousměrný provoz - všední den v pracovní době

**Obrázek 43:** Deficit 018 - Nelegální podélné parkování omezující obousměrný provoz - víkend

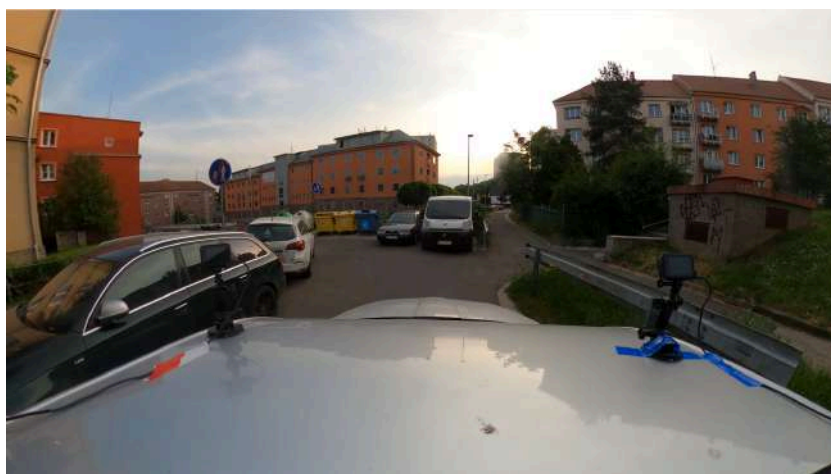
**Obrázek 44:** Deficit 019 - Parkující vozidla znemožňující otočení ve slepé ulici - víkend

Vozidla parkující v této oblasti omezují prostor do takové míry, že není umožněno bezpečné otáčení vozidel ve slepé ulici. Takovéto parkování vynucuje rizikové jevy především ve formě couvání do frekventované křižovatky, což může mít za následek vznik dopravní nehody.

Parkující vozidla mimo výše uvedeného omezují také průjezdnost rozměrnými vozidly jako jsou například popelářská vozidla či vozidla IZS.

Zpracovatelský tým doporučuje v první řadě řádně označit prostor pro otáčení vozidel a následně ověřit, zda tento prostor splňuje normové požadavky. Za předpokladu, že prostor nesplňuje minimální rozměry stanovené normou, doporučuje zpracovatelský tým provést takové stavební úpravy, aby byl zajištěn adekvátní prostor pro otáčení vozidel.

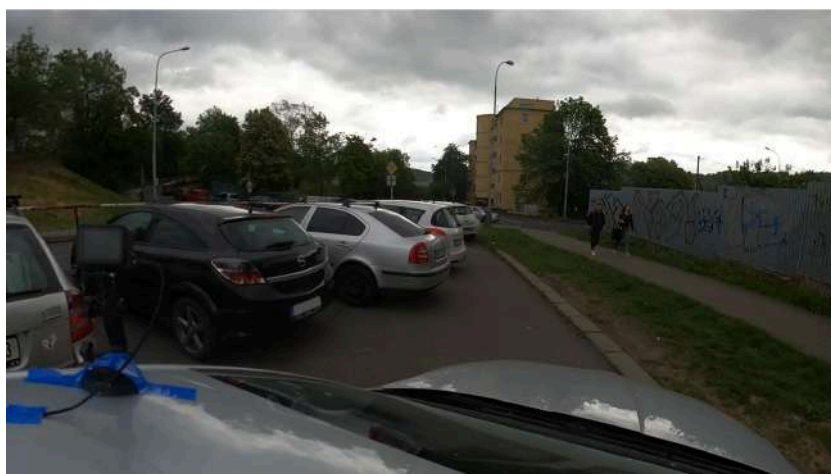
**Obrázek 45:** Deficit 020 - Nelegální parkování znemožňující legální průjezdnost - všední den v pracovní době

V této lokalitě hrozí nižší riziko, jelikož existuje možnost využít k průjezdu silniční vegetaci. Toto by však nemělo být akceptováno jako adekvátní využívání místní komunikace.

Zpracovatelský tým doporučuje adekvátním dopravním značením vyznačit konec plochy určené pro parkování a nebo stavební úpravou zajistit adekvátní prostor pro vyjíždění z těchto parkovacích míst.

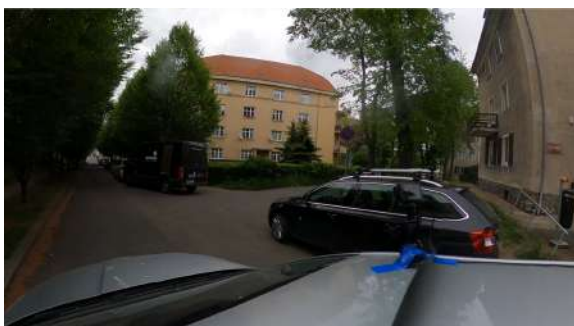
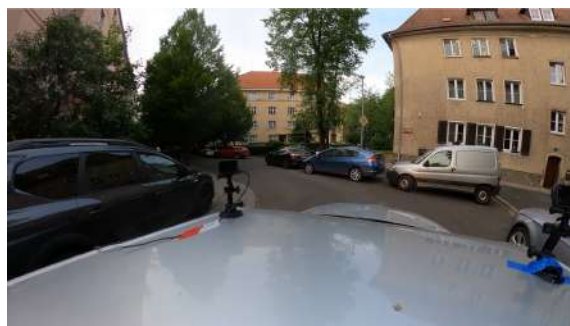
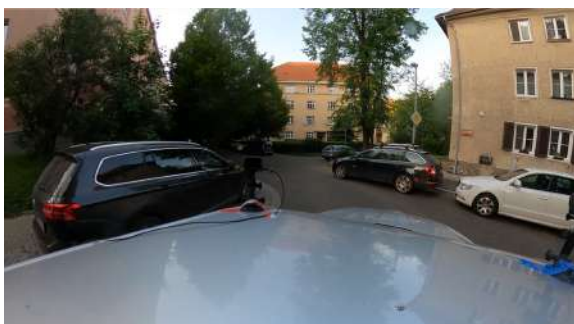
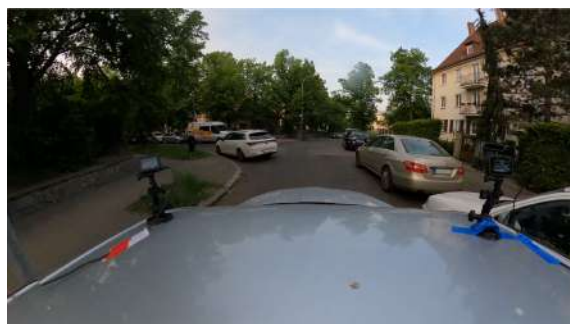
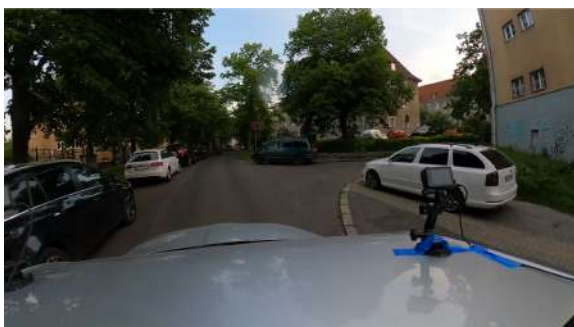
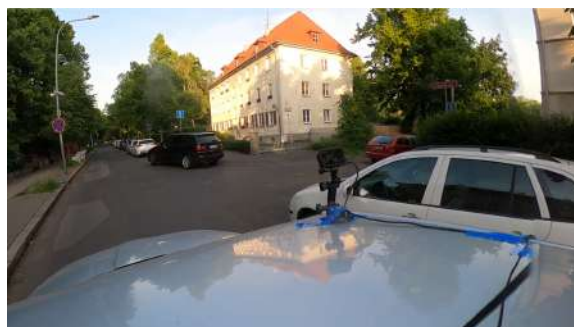
**021-024: Nelegální parkování v prostoru křižovatky  
ovlivňující průjezdnost****Střední  
riziko****Jednoduché  
řešení****Popis problému**

Parkování v prostoru křižovatek výrazným způsobem zhoršuje průjezdnost lokality pro rozměrná vozidla, čímž se zvyšuje riziko vzniku či závažnost následků nebezpečné situace. Zvláště rizikový je tento jev pro rozměrná vozidla, jako jsou například vozidla HZS, kterým může znemožnit či výrazně omezit průjezd lokalitou.

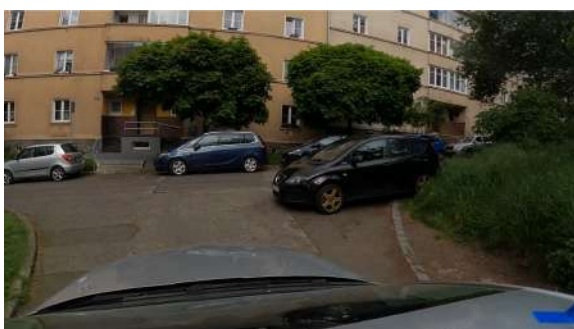
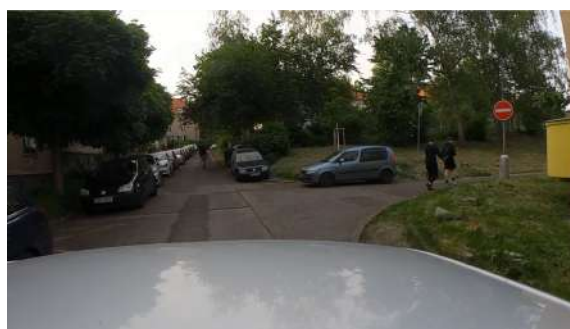
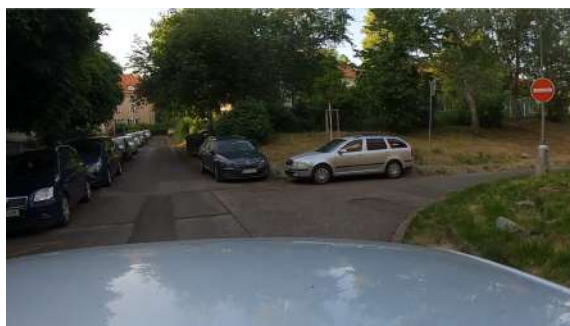
**025: Nelegální parkování v prostoru křižovatky ovlivňující rozhledové poměry**

Vozidla parkující v prostoru křižovatky neadekvátním způsobem omezují rozhledové poměry, čímž mohou ohrožovat provoz v řešené lokalitě. Ke křižovatce přijíždějící vozidlo tak nemusí mít možnost dát bezpečně přednost v jízdě.

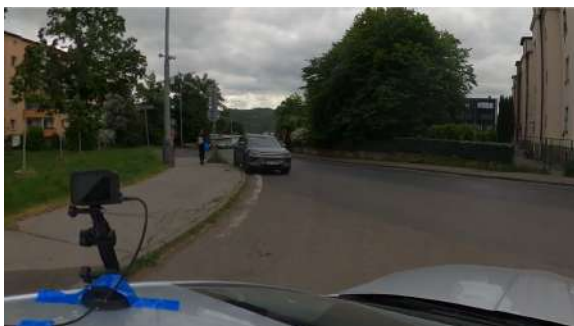
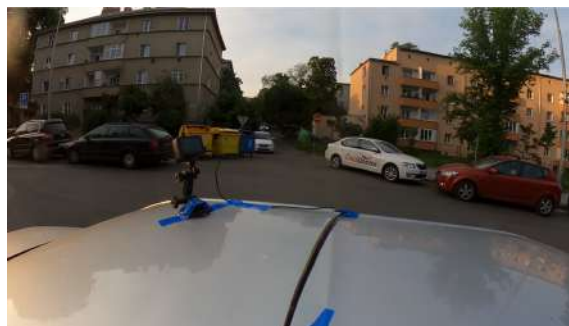
**026: Nelegální parkování v prostoru křižovatky  
ovlivňující rozhledové poměry****Střední  
riziko****Administrativní  
řešení****Popis problému**

Vozidla parkující v prostoru křižovatky neadekvátním způsobem omezují rozhledové poměry, čímž mohou ohrožovat provoz v řešené lokalitě. Ke křižovatce přijíždějící vozidlo tak nemusí mít možnost dát bezpečně přednost v jízdě.

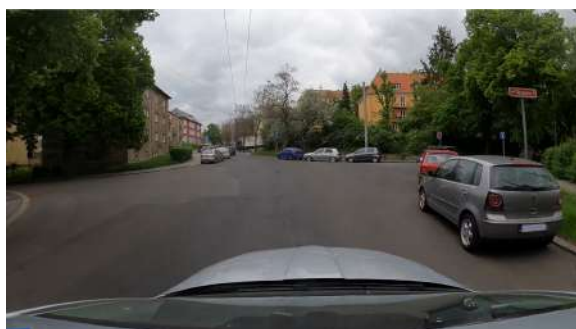
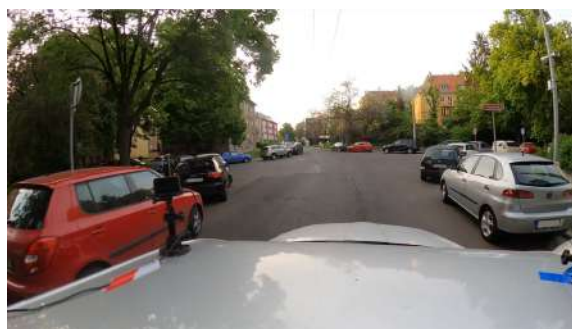
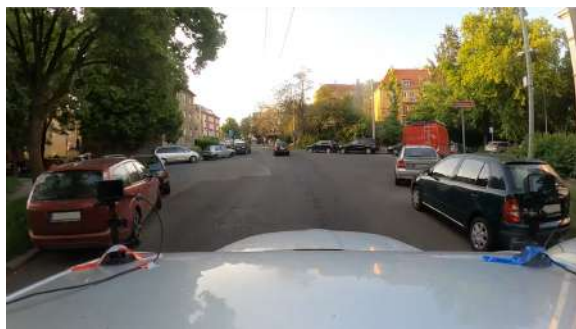
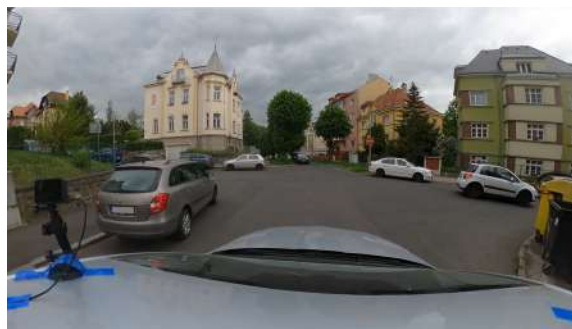
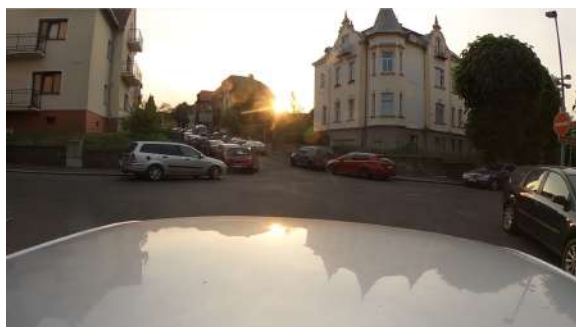
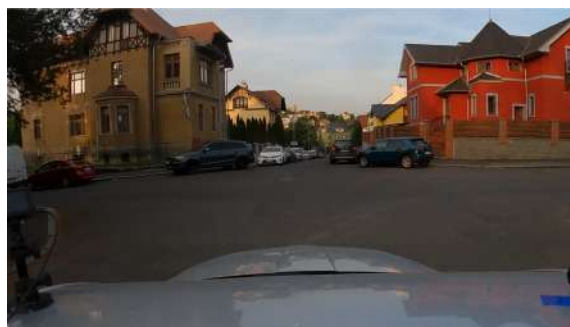
**027-029: Nelegální parkování v prostoru křižovatky  
ovlivňující rozhledové poměry**

Vozidla parkující v prostoru křižovatky neadekvátním způsobem omezují rozhledové poměry, čímž mohou ohrožovat provoz v řešené lokalitě. Ke křižovatce přijíždějící vozidlo tak nemusí mít možnost dát bezpečně přednost v jízdě.

Křižovatka také představuje rozlehlou neadekvátně usměrněnou plochu, což dále komplikuje přehlednost a jasnost dopravní situace.

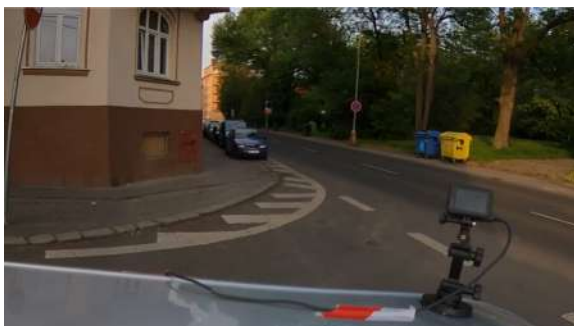
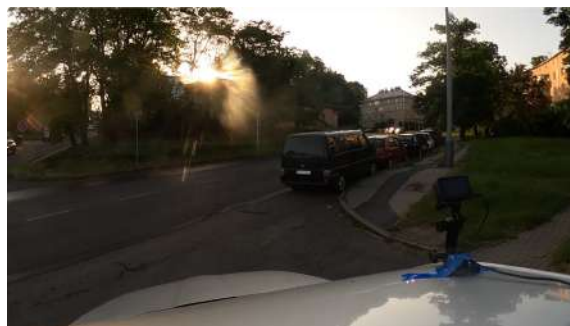
**030-031: Nelegální parkování v prostoru křižovatky  
ovlivňující rozhledové poměry****Střední  
riziko****Administrativní  
řešení****Popis problému**

Vozidla parkující v prostoru křižovatky neadekvátním způsobem omezují rozhledové poměry, čímž mohou ohrožovat provoz v řešené lokalitě. Ke křižovatce přijíždějící vozidlo tak nemusí mít možnost dát bezpečně přednost v jízdě.

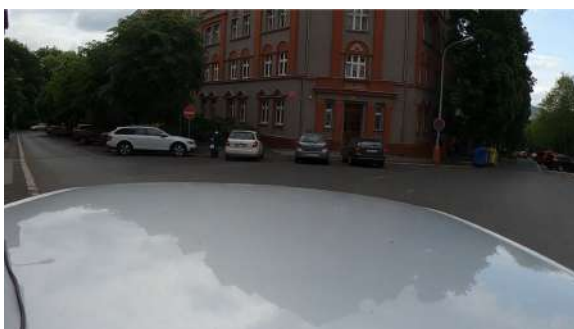
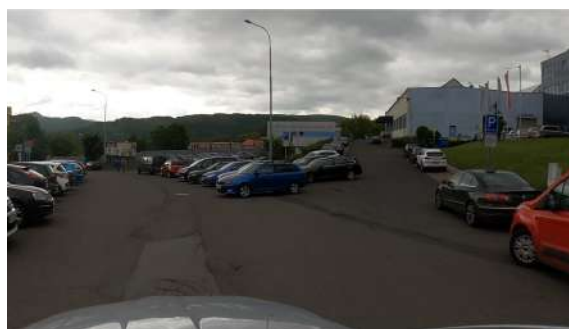
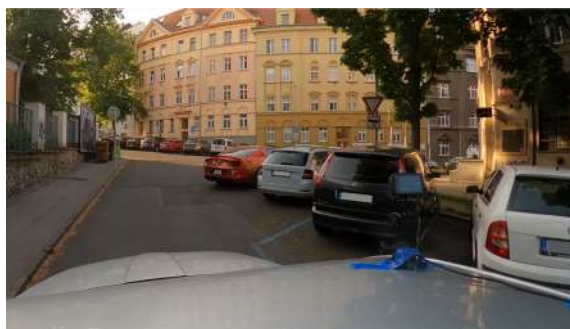
**033-035: Nelegální parkování v prostoru křižovatky****Nízké  
riziko****Administrativní  
řešení**

Parkování v prostoru křižovatek může ohrozit průjezdnost lokality či zvýšit riziko vzniku nehody omezením rozhledových poměrů v kolizních místech. Vozidla stojící nelegálně v prostoru křižovatky v této lokalitě zásadním způsobem neomezují průjezdnost a pouze mírně omezují rozhledové poměry. I tak je však takovéto parkování nelegální a jeho tolerování může vést k závažnějším deficitům.

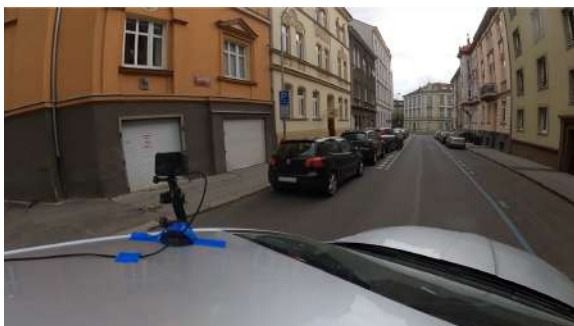
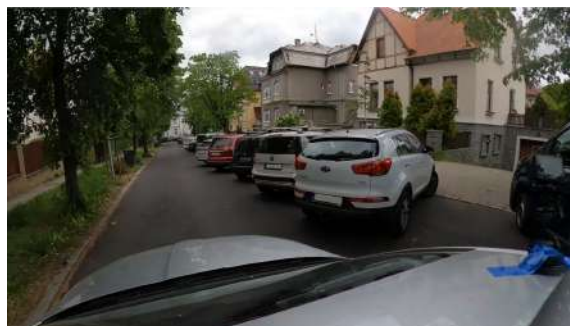
**036-037: Nelegální parkování v prostoru vjezdu do garáží****Střední  
riziko****Jednoduché  
řešení****Popis problému**

Nelegálně parkující vozidla omezují průjezd do garáží a zabraňují příjezdu a odjezdu ostatních vozidel. Tím mohou znemožňovat jízdu ostatním řidičům a potenciálně vytvořit rizikovou situaci.

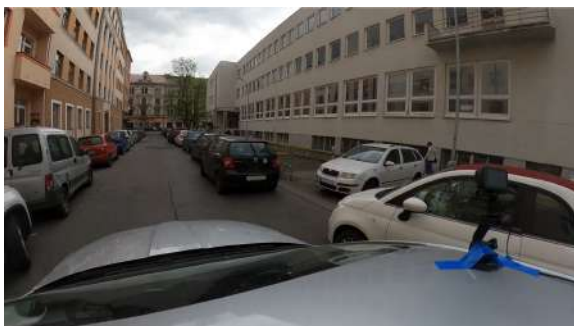
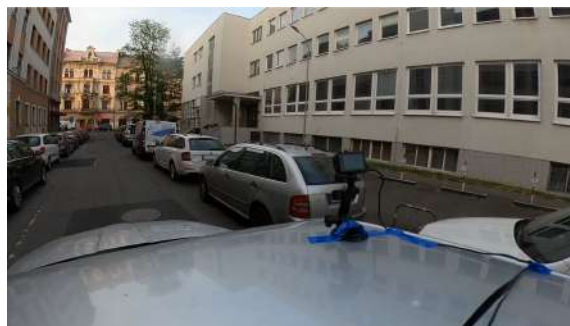
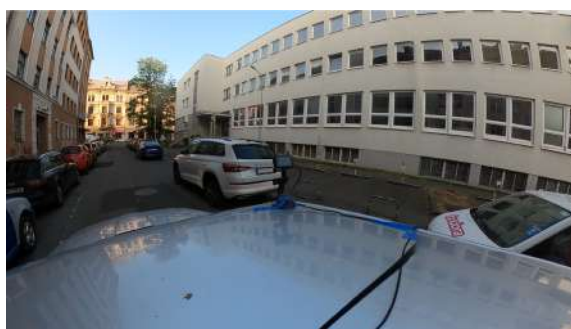
Nelegálně parkující vozidla omezují průjezd ke kolmým parkovacím místům a zabraňují tak v příjezdu a odjezdu ostatních vozidel. Tím mohou znemožňovat jízdu ostatním řidičům a potenciálně vytvořit rizikovou situaci.

**Obrázek 71:** Deficit 038 - Nelegální parkování zamezující průjezdu na parkovací místa - všední den v pracovní době

**Obrázek 72:** Deficit 038 - Nelegální parkování zamezující průjezdu na parkovací místa - víkend

**Obrázek 73:** Deficit 038 - Nelegální parkování zamezující průjezdu na parkovací místa - všední den odpoledne

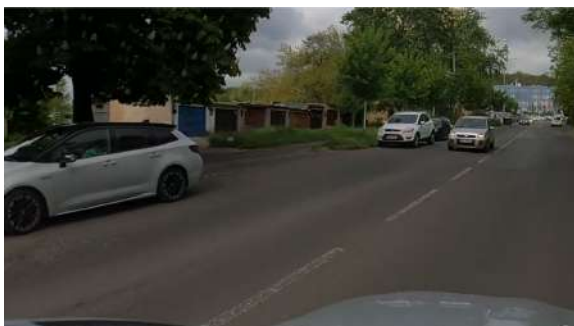
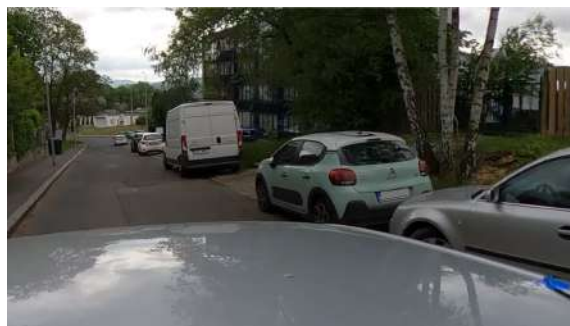
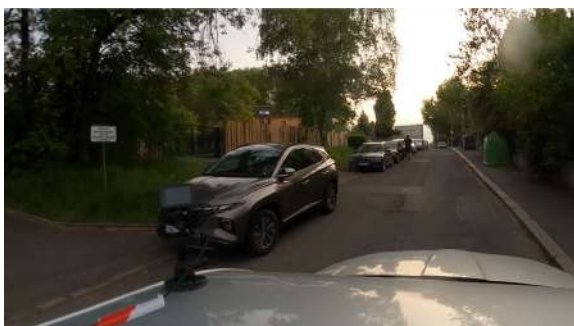
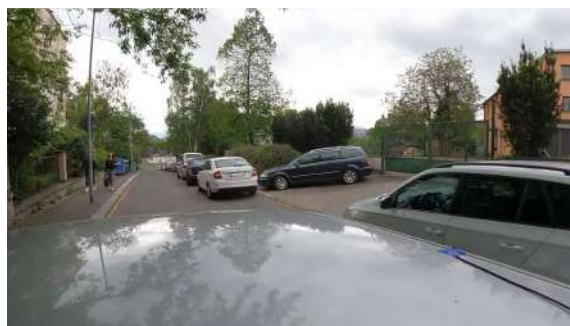
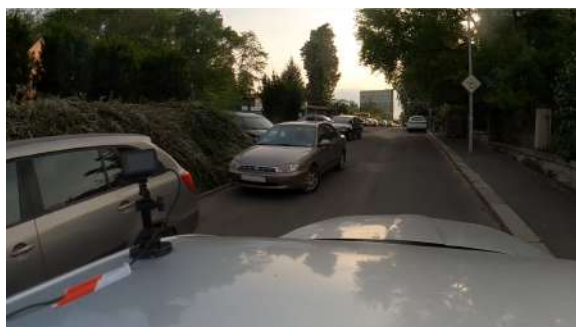
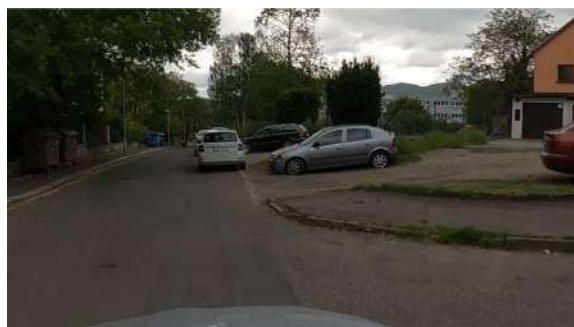
**039-043: Nelegální parkování v prostoru sjezdu / samostatného sjezdu ovlivňující rozhledové poměry**

Vozidla parkující v prostoru sjezdu či samostatného sjezdu neadekvátním způsobem omezují rozhledové poměry, čímž mohou ohrožovat provoz v řešené lokalitě. Ke křižovatce / sjezdu přijíždějící vozidlo tak nemusí mít možnost dát bezpečně přednost v jízdě.

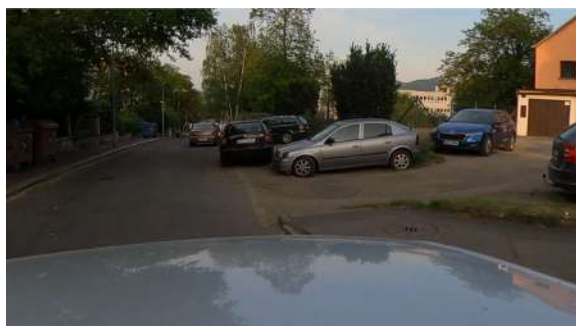
**Obrázek 80:** Deficit 042 - Nelegální parkování v prostoru sjezdu / samostatného sjezdu ovlivňující rozhledové poměry - víkend

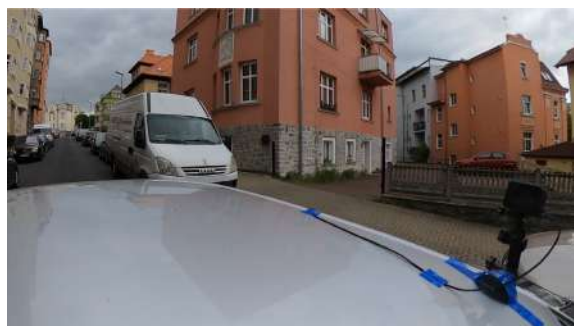
**Obrázek 81:** Deficit 043 - Nelegální parkování v prostoru sjezdu / samostatného sjezdu ovlivňující rozhledové poměry - všední den v pracovní době

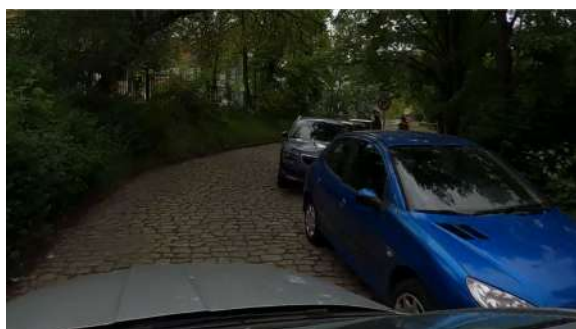
**Obrázek 82:** Deficit 043 - Nelegální podélné parkování po levé straně - všední den v pracovní době

V řešené oblasti byla detekována vozidla parkující na levé straně místní komunikace s obousměrným provozem. Takové parkování je rizikové především kvůli tomu, že řidič musí pro získání dostatečného rozhledu na protijedoucí vozidla vjet do jejich jízdní dráhy. To je způsobeno tím, že vozidlo parkující na levé straně jízdního pruhu má řidiče na levé straně vozidla a vyjíždí z parkovacího pruhu směrem doprava. Řidič má tedy po většinu takového manévru zakrytý výhled před ním a za ním stojícími vozidly.

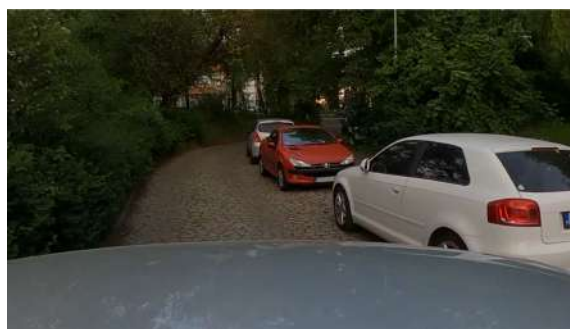
**Obrázek 83:** Deficit 043 - Nelegální podélné parkování po levé straně - víkend

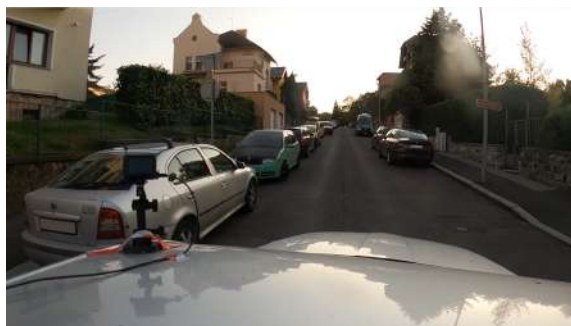
**Obrázek 84:** Deficit 044 - Nelegální podélné parkování po levé straně - všední den odpoledne

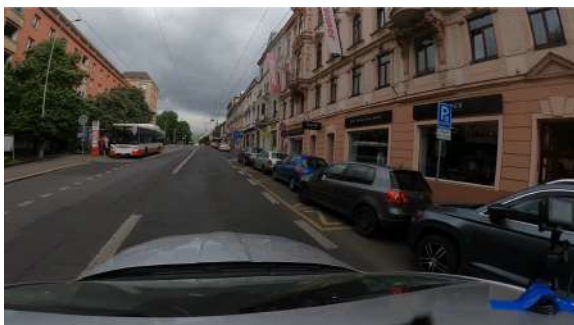
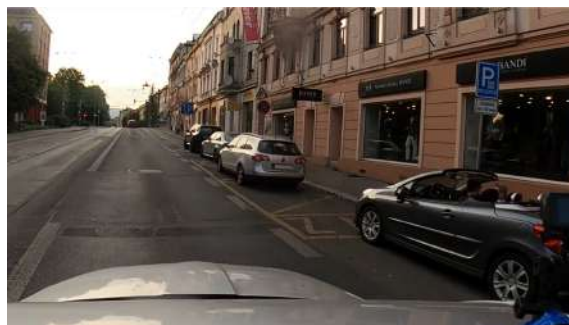
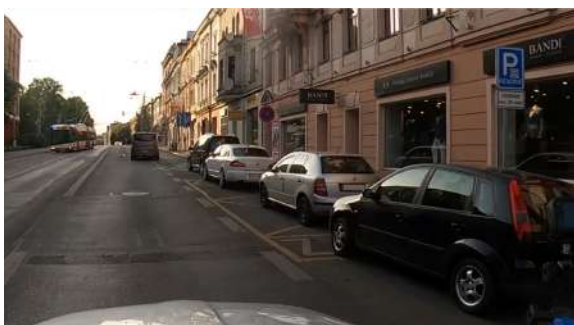
V rámci provedených dopravních průzkumů bylo nalezeno množství parkovacích míst určených pro zásobování částečně či plně obsazených nezásobujícími vozidly.

**Obrázek 85:** Deficit 046 - Nelegální parkování na plochách určených k zásobování - všední den v pracovní době

**Obrázek 86:** Deficit 046 - Nelegální parkování na plochách určených k zásobování - víkend

**Obrázek 87:** Deficit 046 - Nelegální parkování na plochách určených k zásobování - všední den odpoledne

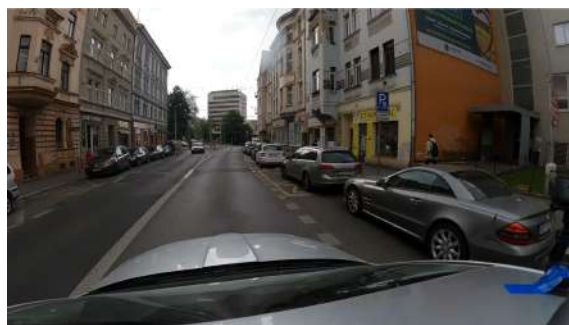
**Obrázek 88:** Deficit 047 - Nelegální parkování na plochách určených k zásobování - všední den v pracovní době

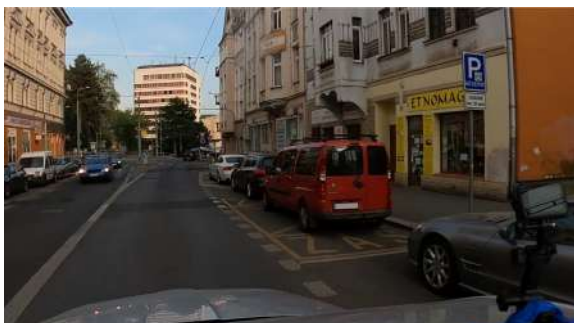
**Obrázek 89:** Deficit 047 - Nelegální parkování na plochách určených k zásobování - víkend

S přihlédnutím k četnosti nedodržování vyhrazeného parkování pro zásobování zpracovatelský tým doporučuje zvážit nutnost takových ploch a případně je omezit prostorově nebo časově (např. zásobování pouze o všední dny mezi 7:00 a 11:00, po zbytek času legální parkování ostatních vozidel).

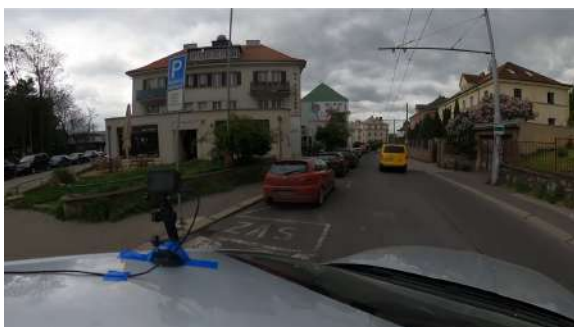
**Obrázek 91:** Deficit 048 - Nelegální parkování na plochách určených k zásobování - všední den v pracovní době

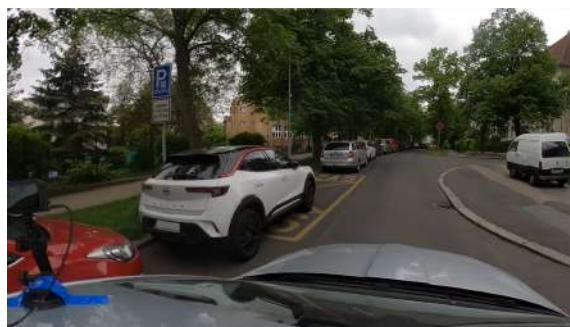
**Obrázek 92:** Deficit 049 - Nelegální parkování na plochách určených k zásobování - všední den v pracovní době

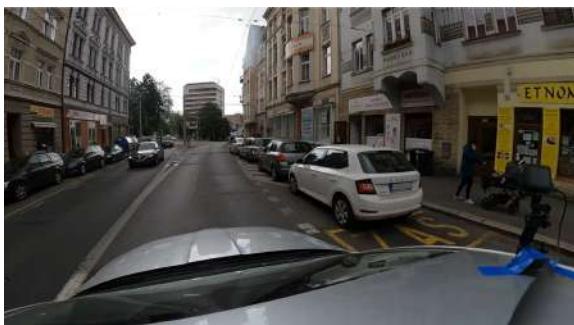
V rámci provedených průzkumů bylo detekováno množství vozidel parkujících na VDZ V13 “Šikmé rovnoběžné čáry”, které označují plochu, do které je zakázáno vjíždět.

**Obrázek 93:** Deficit 050 - Nelegální parkování na VDZ V13 - všední den v pracovní době

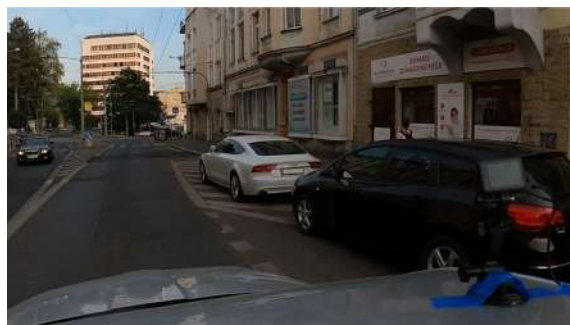
**Obrázek 94:** Deficit 050 - Nelegální parkování na VDZ V13 - víkend

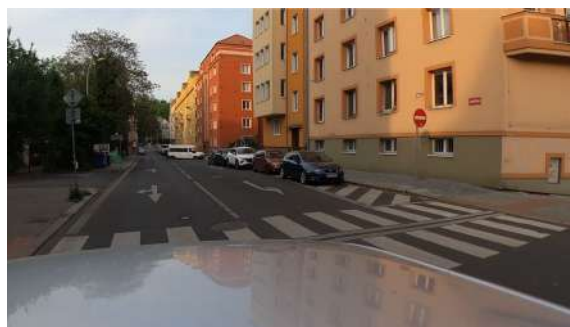
**Obrázek 96:** Deficit 051 - Nelegální parkování na VDZ V13 - víkend

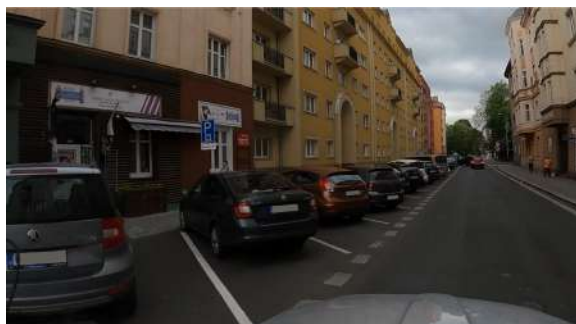
Dodatkové tabule svým formátem a provedením neodpovídají parametrům SDZ stanoveným technickými podmínkami.

**Obrázek 97:** Deficit 052 - Neadekvátní provedení SDZ (dodatková tabule vlevo)

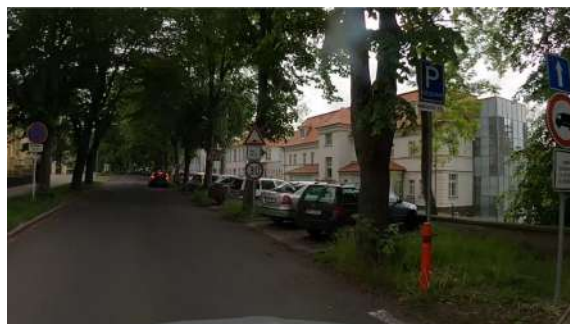
**Obrázek 98:** Deficit 053 - Neadekvátní provedení SDZ (dodatková tabule pod IP 12 "Vyhrazené parkoviště")

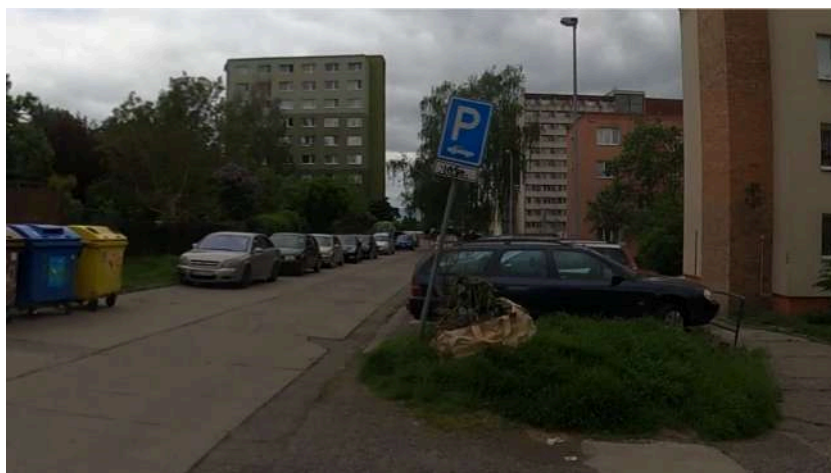
**Obrázek 99:** Deficit 054 - Poškozené SDZ (nečitelná dodatková tabulka)

**054: Poškozené SDZ****Střední  
riziko****Jednoduché  
řešení****Popis problému**

V rámci provedeného průzkumu bylo identifikováno poškozené SDZ. Konkrétně se jedná o dodatkovou tabulku zakazující parkování vozidel nad 3,5 t poškozenou do takové úrovně, že je zcela nečitelná. To může podporovat nadměrné opotřebení parkovacích míst a ohrozit statiku opěrné zdi.
