# **Kampus UJEP, Ústí nad Labem**

## **Katalog deficitů dopravy v klidu**

**prosinec 2023**

**Kampus UJEP, Ústí nad Labem - Katalog deficitů dopravy v klidu**

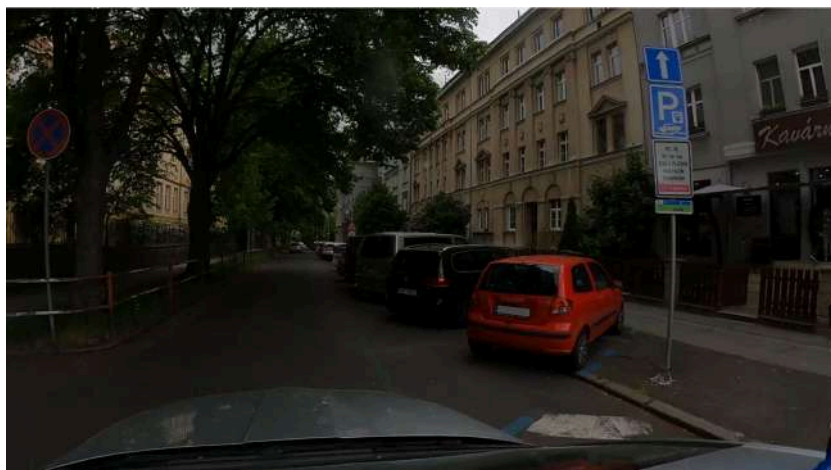
V rámci provedeného průzkumu bylo identifikováno opotřebované VDZ V 10g “Omezené stání” informující o dovoleném stání pouze za podmínek stanovených svislou dopravní značkou.

**Obrázek 100:** Deficit 055 - Opotřebované VDZ (V 10g “Omezené stání”)

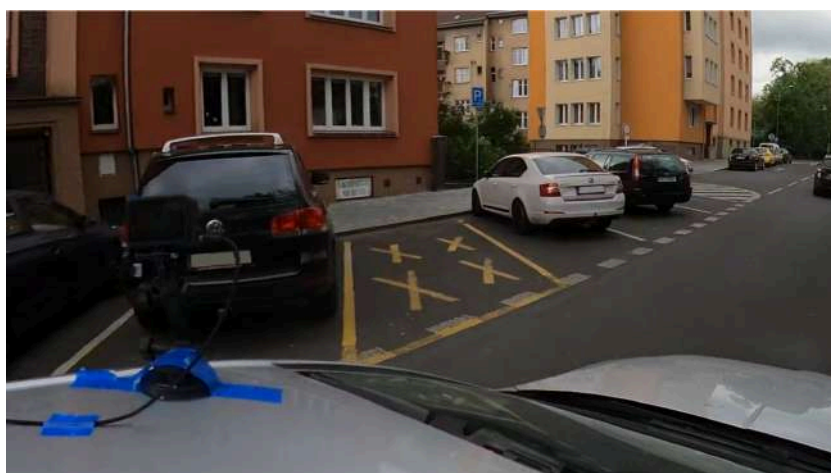
**Obrázek 101:** Deficit 056 - Neadekvátní provedení VDZ**Umístění deficitu:**

V průběhu průzkumu bylo identifikováno parkovací místo označené pomocí VDZ V 12b “Žluté zkřížené čáry”. Těto značky se užívá zejména v případech, kdy je v zájmu zachování plynulosti provozu nezbytné nechat volnou plochu, na kterou jinak řidič vjíždí a z důvodu dopravní situace následně zastavuje vozidlo. Značky se užívá zejména k zajištění plynulosti provozu (např. v úseku napojení připojovacího pruhu, před výjezdem vozidel s právem přednostní jízdy), případně ke zdůraznění obecné úpravy provozu (např. zákazu zastavení vozidla v prostoru křižovatky) a v jiných odůvodněných případech. VDZ V 12b se standardně nepoužívá pro přerušení parkovacího pruhu či pásu.

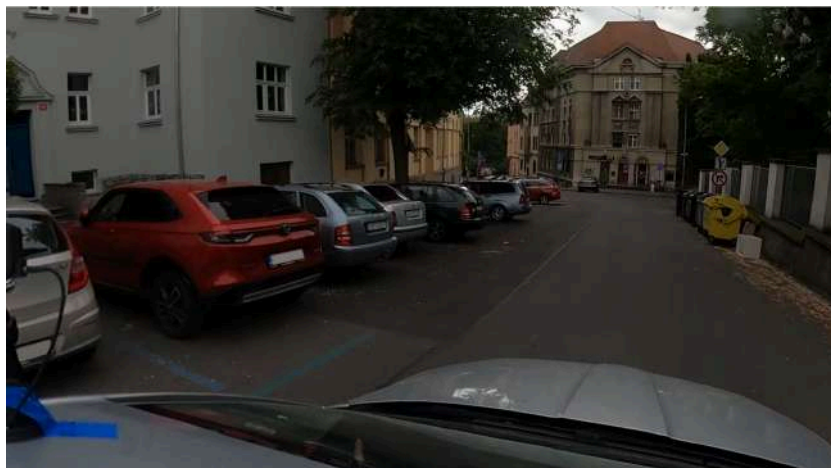
V rámci průzkumu byla identifikována absence VDZ V 10g “Omezené stání” po pokládce nového povrchu komunikace.

**Obrázek 102:** Deficit 057 - Absence VDZ (V 10g “Omezené stání”)

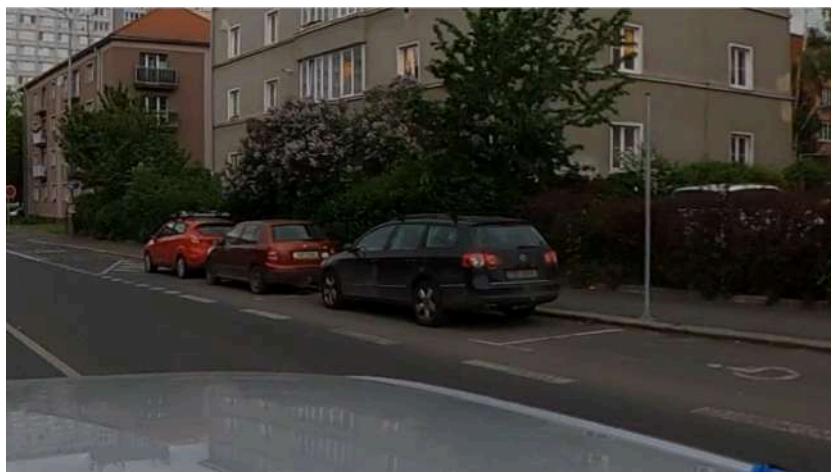
**Obrázek 103:** Deficit 058 - Absence SDZ nebo neadekvátně odstraněné VDZ

Takto označené parkovací místo nesplňuje podmínky stanovené vyhláškou č. 294/2015 Sb., kterou se provádějí pravidla provozu na pozemních komunikacích, konkrétně porušuje následující část vyhlášky: "Značka vždy doplňuje svislou dopravní značku "Vyhrazené parkoviště" se symbolem zařízení nebo prostoru pro osoby na vozíku."

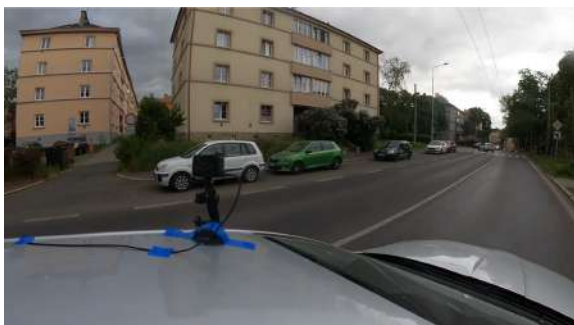
**Obrázek 104:** Deficit 059 - Neadekvátní provedení VDZ pro označení parkovacího pruhu

Parkovací pás je chybně označen prostřednictvím VDZ V 2b "Podélná čára přerušovaná". Pro označení parkovacího pásu se využívá VDZ V 10d "Parkovací pruh".

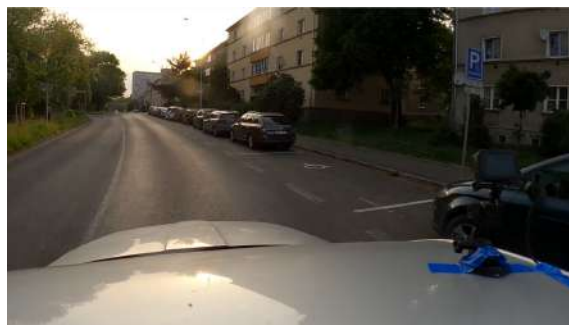
**Obrázek 105:** Deficit 060 - Neadekvátní provedení VDZ pro označení parkovacího pruhu

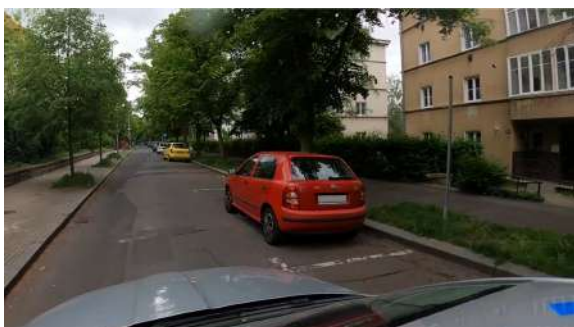
**Obrázek 106:** Deficit 061 - Neadekvátně označené parkovací místo pro ZTP - absence SDZ

Takto označené parkovací místo nesplňuje podmínky stanovené vyhláškou č. 294/2015 Sb., kterou se provádějí pravidla provozu na pozemních komunikacích, konkrétně porušuje následující část vyhlášky: "Značka vždy doplňuje svislou dopravní značku "Vyhrazené parkoviště" se symbolem zařízení nebo prostoru pro osoby na vozíku."

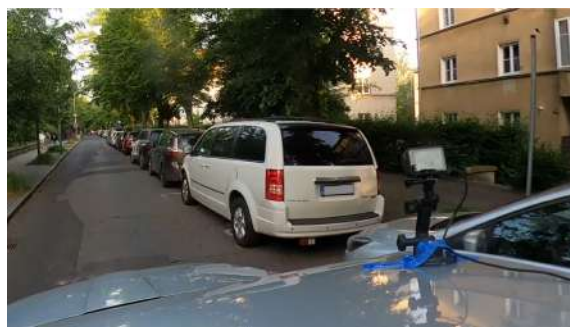
**Obrázek 107:** Deficit 061 - Neadekvátně označené parkovací místo pro ZTP - absence SDZ

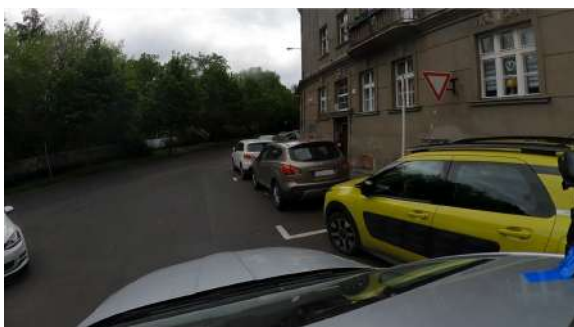
**Obrázek 108:** Deficit 062 - Neadekvátně označené parkovací místo pro ZTP - absence SDZ

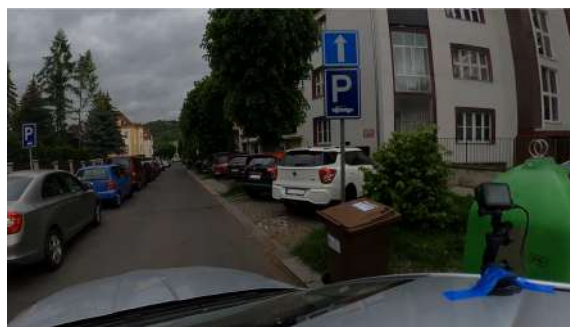
**Obrázek 109:** Deficit 063 - Neadekvátně označené parkovací místo pro ZTP - absence SDZ

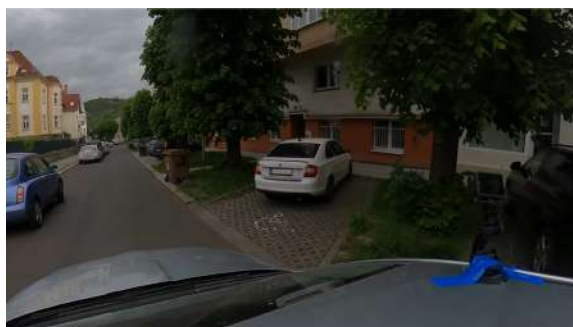
**Obrázek 110:** Deficit 064 - Neadekvátně označené parkovací místo pro ZTP - absence SDZ

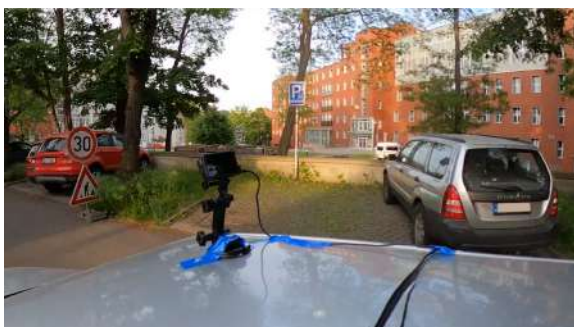
**Obrázek 111:** Deficit 065 - Neadekvátně označené parkovací místo pro ZTP - absence VDZ

Takto označené parkovací místo nesplňuje podmínky stanovené vyhláškou č. 294/2015 Sb., kterou se provádějí pravidla provozu na pozemních komunikacích, konkrétně porušuje následující část vyhlášky: "Značka, na které je uveden symbol zařízení nebo prostoru pro osoby na vozíku, je vždy doplněna vodorovnou dopravní značkou "Vyhrazené parkoviště pro vozidlo přepravující osobu těžce postiženou nebo osobu těžce pohybově postiženou."

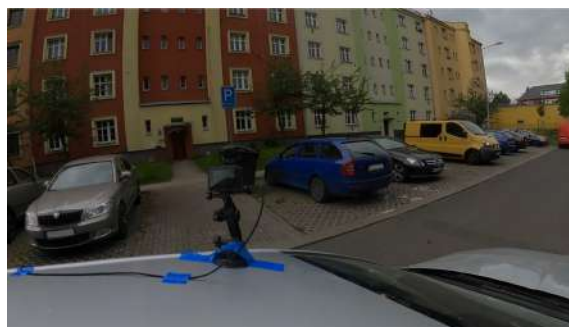
**Obrázek 112:** Deficit 066 - Neadekvátně označené parkovací místo pro ZTP - absence VDZ

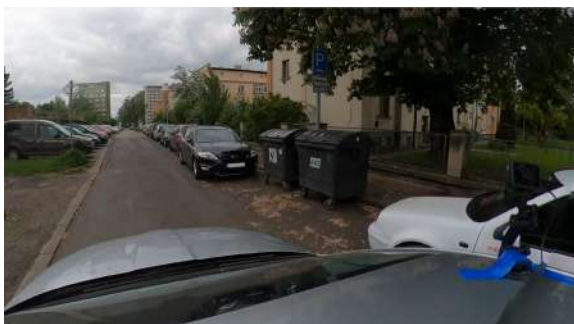
Nádoby dále nejsou doprovázeny dopravním značením zakazujícím zastavení či stání, čímž může docházet k jejich blokování legálně parkujícími vozidly v případě potřeby jejich vyvezení.

Takto umístěné nádoby současně mohou v některých případech omezovat rozhledové poměry například při pohybu chodců v blízkosti vozovky.

**Obrázek 114:** Deficit 068 - Nevhodné umístění nádob na odpad

Zpracovatelský tým doporučuje v ideálním případě nádoby na odpad přesunout mimo hlavní dopravní prostor nebo alternativně dopravním značením vytvořit místo pro jejich umístění.

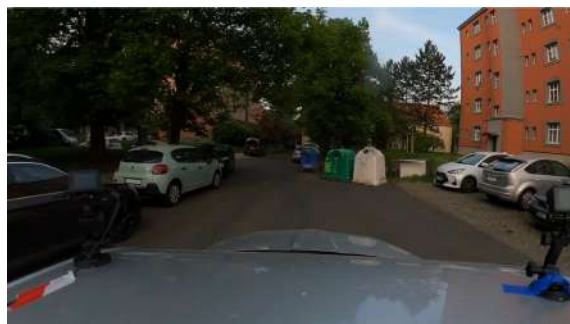
**Obrázek 115:** Deficit 069 - Nevhodné umístění nádob na odpad

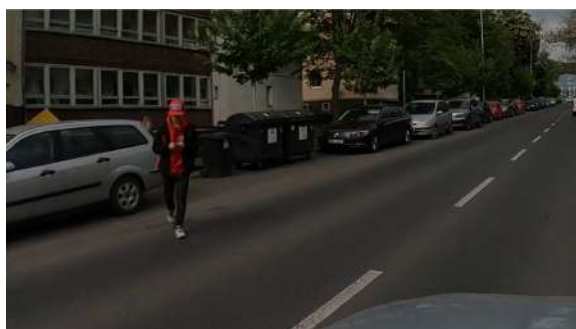
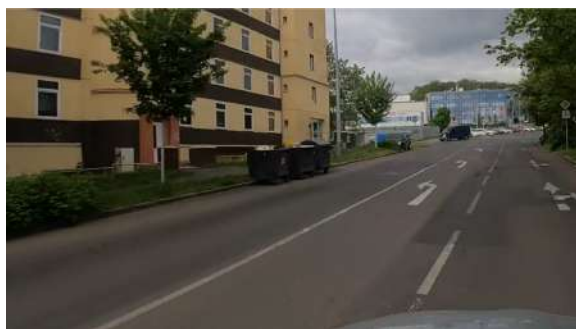
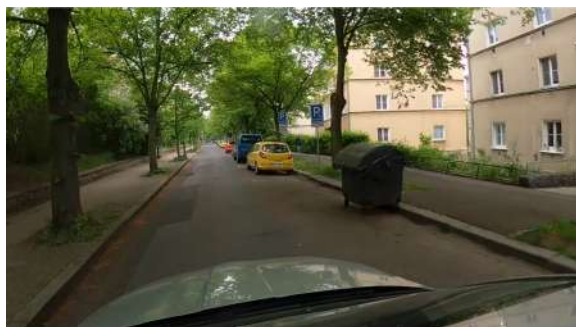
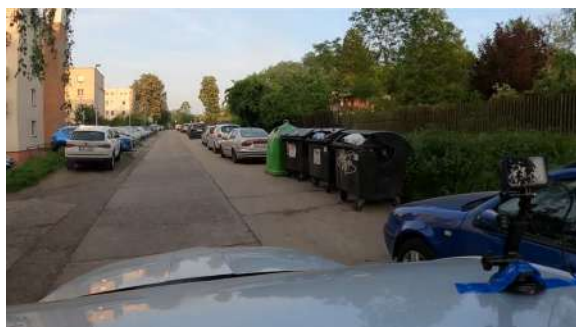
**Obrázek 116:** Deficit 070 - Nevhodné umístění nádob na odpad

**Obrázek 118:** Deficit 072 - Nevhodné umístění nádob na odpad

**Obrázek 120:** Deficit 074 - Nevhodné umístění nádob na odpad

**Obrázek 122:** Deficit 076 - Nevhodné umístění nádob na odpad

Zpracovatelský tým doporučuje v ideálním případě nádoby na odpad přesunout mimo hlavní dopravní prostor nebo alternativně dopravním značením vytvořit místo pro jejich umístění.

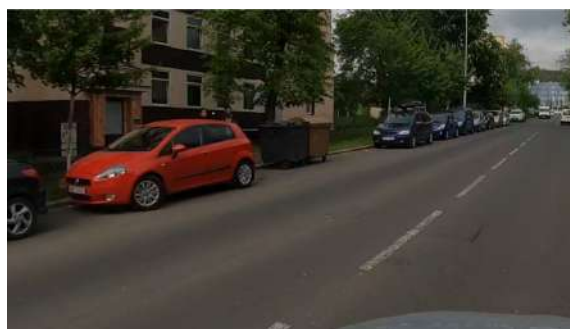
**Obrázek 117:** Deficit 071 - Nevhodné umístění nádob na odpad

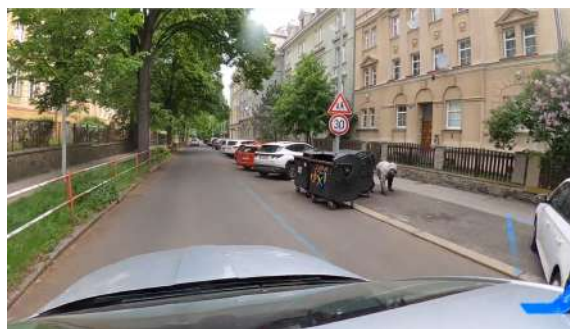
**Obrázek 119:** Deficit 073 - Nevhodné umístění nádob na odpad

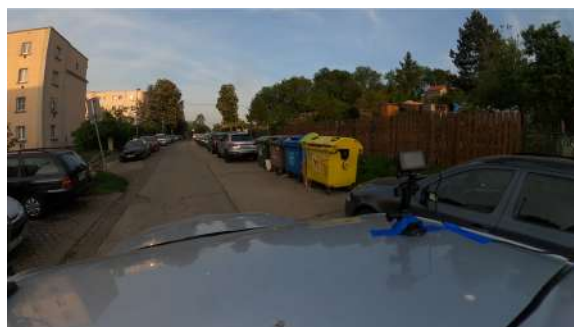
**Obrázek 123:** Deficit 077 - Nevhodné umístění nádob na odpad
